April/Mai 2013

## Willem van Dort und Patrick Damiaens Ein Leuchter aus Schloss Lembeck Ergänzungen im Stil des Rokoko

Krieg und Vandalismus hinterlassen oft Spuren an Gebäuden und deren Ausstattung. Häufig stellt sich für den Restaurator dann die Frage, ob, wie und womit er verlorene Teile ergänzen soll. So auch bei einem Rokoko-Kerzenleuchter auf Schloss Lembeck.

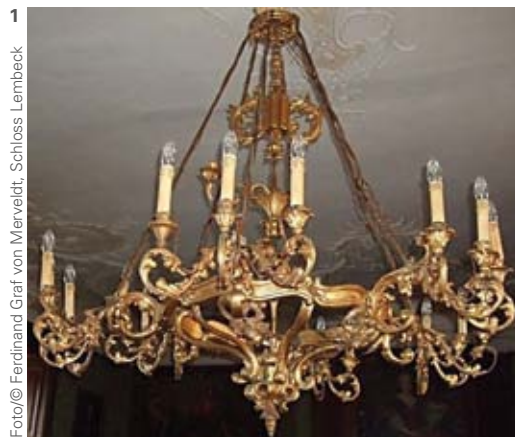
1  
Der Kronleuchter von Schloss Lembeck im Jahre 2011 vor Beginn der Restaurierungsarbeiten.

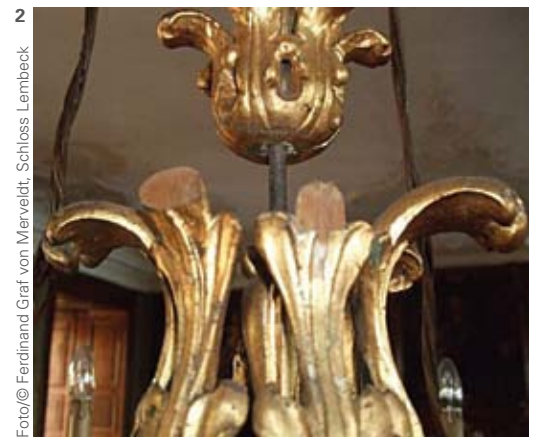
2  
An zahlreiche Akanthusblätter waren die Spitzen abgebrochen. Hier lag eine Schwachstelle im Holz vor.

Vergoldetes Holz ist nicht nur schön anzusehen, sondern es wirkt auch solide und fest. Die Realität sah hier leider anders aus. Dies lag vor allem am Verlauf der Holzfasern: In fast allen Teilen verliefen die Holzfasern parallel zur Ornamentachse, sodass das Holz in vielen Bereichen stabil war. Die Spitzen der Akanthusblätter allerdings sind senkrecht von dieser Achse abgerundet, und so verliefen die Fasern dort nicht parallel, sondern quer zum Ornament. (Abb. 2) Am Ornamentende besitzt das Holz folglich nur kurze Fasern, weshalb bereits eine ge-

ringe Krafteinwirkung genügt, um die Blätter abzubrechen. Hinzu kam, dass das Holz sehr spröde ist, wodurch vielen Akanthusblättern die Spitzen fehlten.

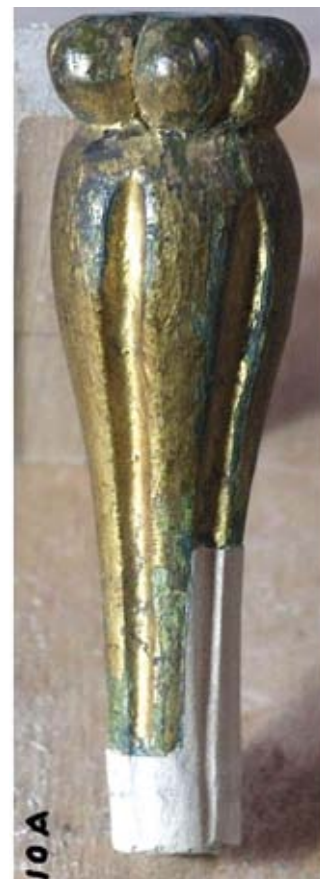
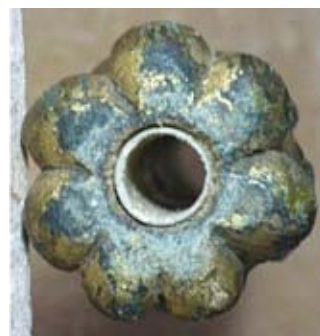
4 a+b

Abbildung 4 zeigt: An diesem Ornament fehlte ein Stück des unteren Teils, das durch die Kannelierungen dünn und zerbrechlich war. Eine Ergänzung musste hier an schmäler Stelle angebracht werden. Die einfachste und schnellste Lösung – ein Stück absägen, Neuholz verleimen und modellieren – hätte einen großen Verlust an originalem Material bedeutet. Der Mangel an fachgerechter Schulung führt leider oft zu solchen Lösungen und gefährdet unser kulturelles Erbe.

An diesem Ornament war die Ergänzung an allen vier Rändern einzupassen. Dies gelang, indem man die Ergänzung im Bohrloch befestigte.

Es galt also, eine schonende, aber dennoch belastbare Alternative zu finden, um die Lücke mit möglichst geringem Verlust von originalem Holz zu schließen. In diesen Fall wurde das Bohrloch um 0,8 mm vergrößert. Das neue Holzstück erhielt, nachdem es grob zugeschnitten war, ebenfalls zunächst ein Bohrloch. Dann wurde es gedreht, bis sein Durchmesser ein wenig größer war als der des Ornaments an der Fehlstelle, und zwar in mehreren Schritten: Zunächst wurde die erste Hälfte des Holzes so weit abgearbeitet, dass es genau in das Loch des Ornaments passte. Überstehende Reste wurden dann exakt an die Konturen der Fehlstelle angeglichen und anschließend die Außenseite angepasst. So erhält man nicht nur mehr Leimfläche, sondern erhöht auch die Tragfähigkeit der Verbindung erheblich. Manchmal wird vergessen, dass Holzflächen, auch in dünnen Schichten wie Furnier, sehr belastbar sind.

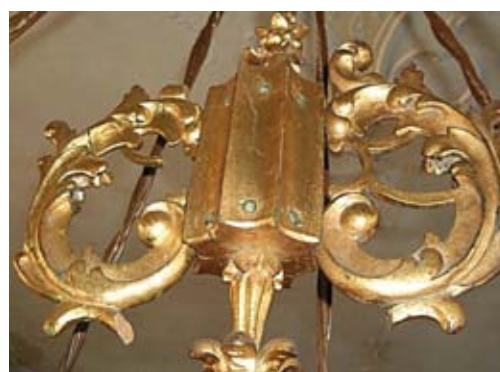
5

Am Mittelstück befand sich einst ein Kranz aus C-Ornamenten, die nur unvollständig erhalten oder ganz verloren waren.

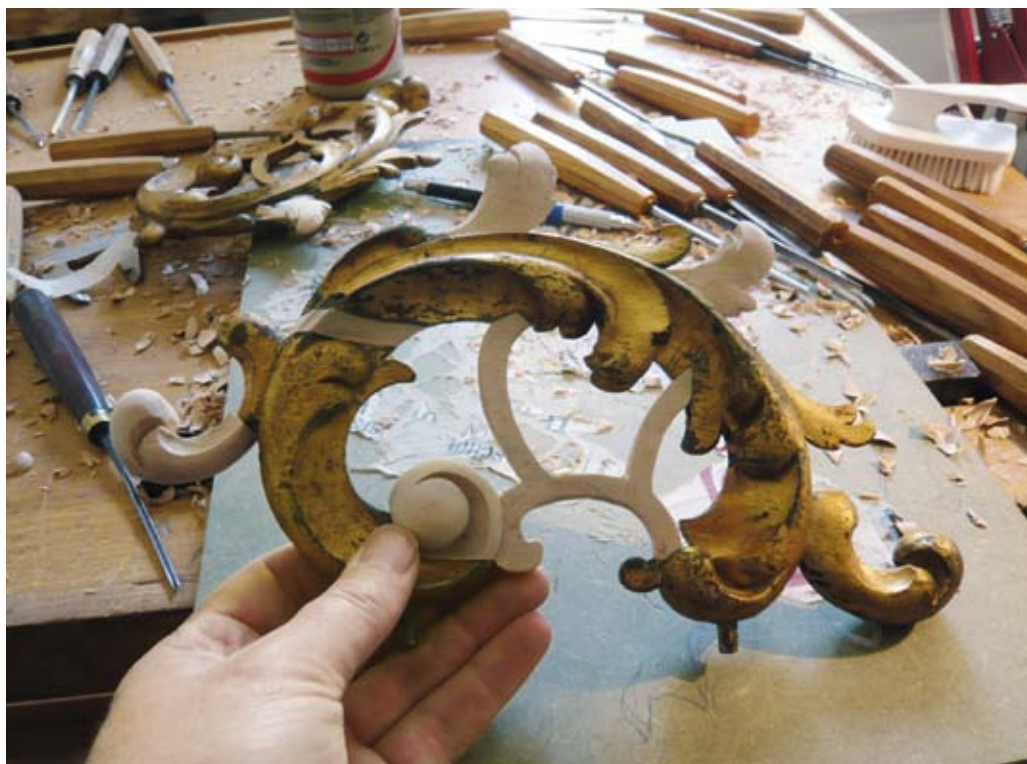
7

Die abgebrochenen Teile sind allesamt nicht erhalten und wurden ebenso wie die C-Formen bildhauerisch ergänzt.

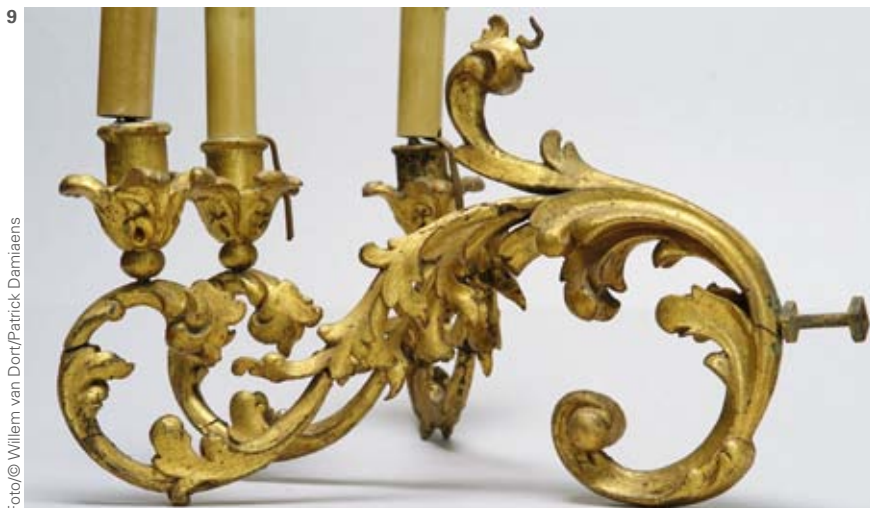
9 Ein fast unbeschädigter Arm des unteren Ringes zeigt die detaillierte Ausarbeitung der Ornamente. Ganz oben befindet sich ein Embrassehaken.
